Bestaande situatie

Nieuwe Situatie

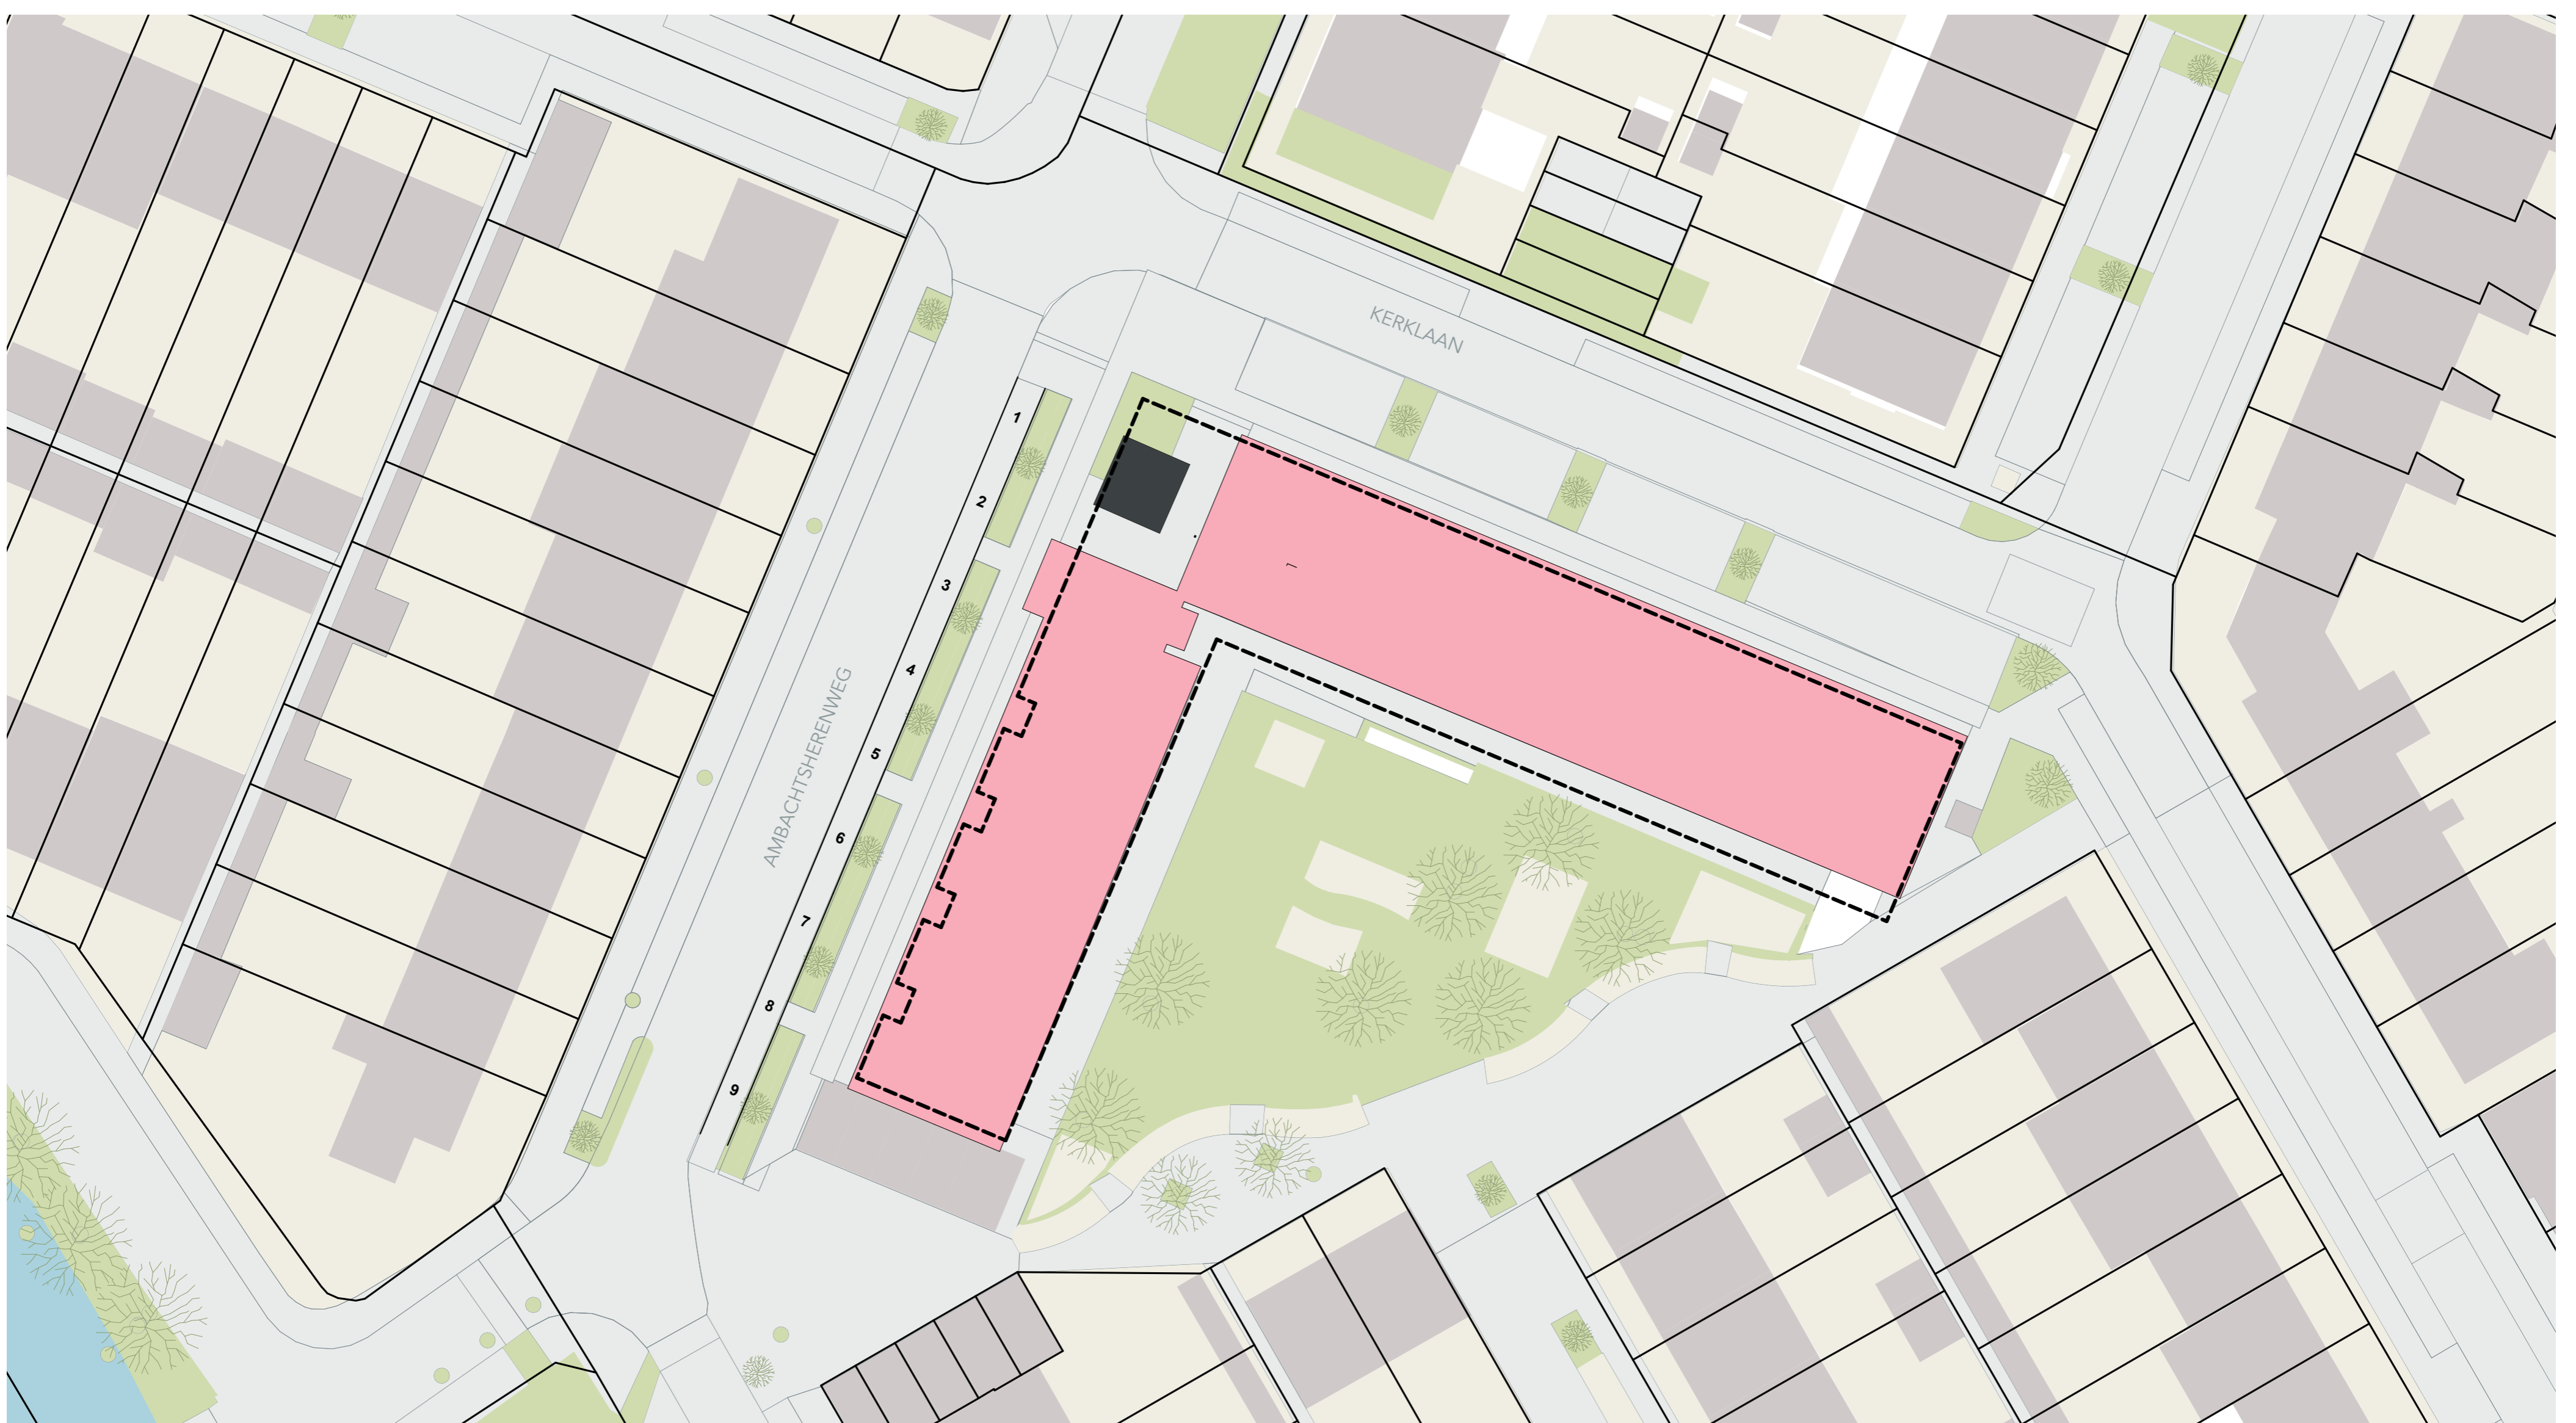
- Galerij aan de Kerklaan
- Galerij aan de Ambachtsherenweg
- Balkons aan het achtergebied
- 4 Bouwlagen hoog met 36 appartementen
- Dwarsparkeren aan de Kerklaan
- Langsparkeren aan de Ambachtsherenweg

Bestaande situatie met zwarte stippellijn als nieuwe gebouwcontour

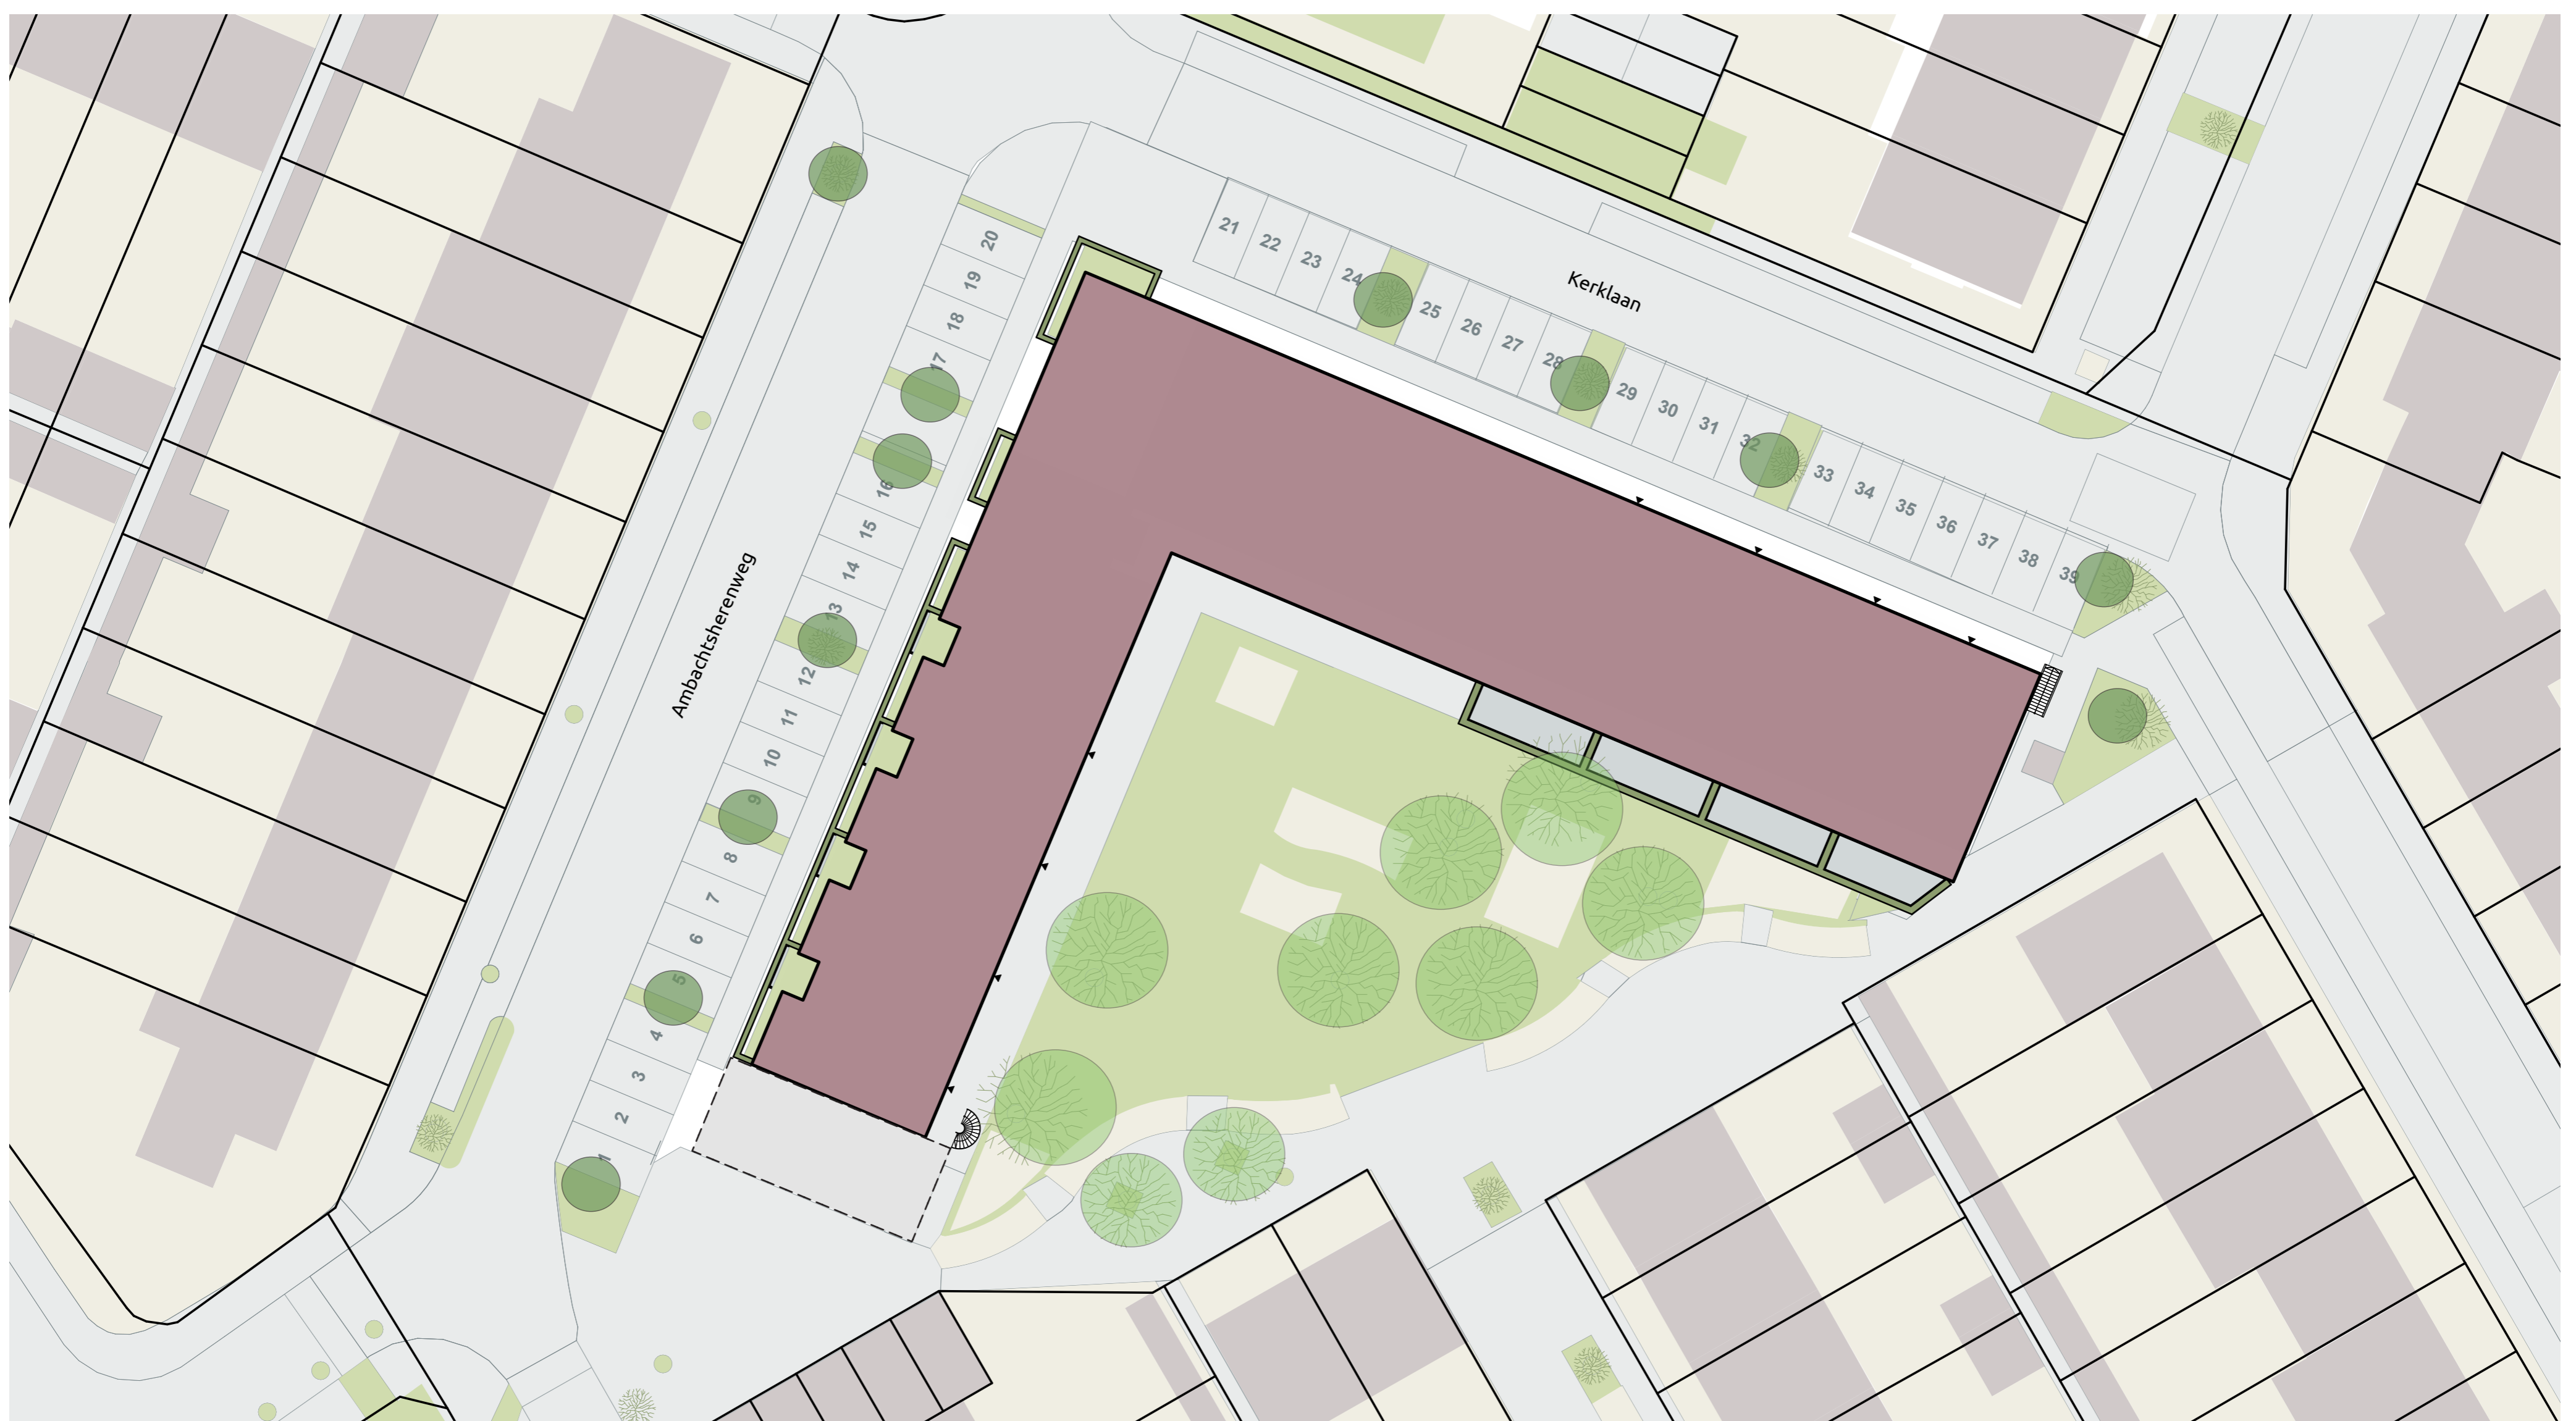
- Galerij aan de Kerklaan
- Balkons aan de Ambachtsherenweg
- Balkons Kerklaan aan het achtergebied

- 4 Bouwlagen hoog met 47 appartementen
- Dwarsparkeren aan de Kerklaan
- Dwarsparkeren aan de Ambachtsherenweg

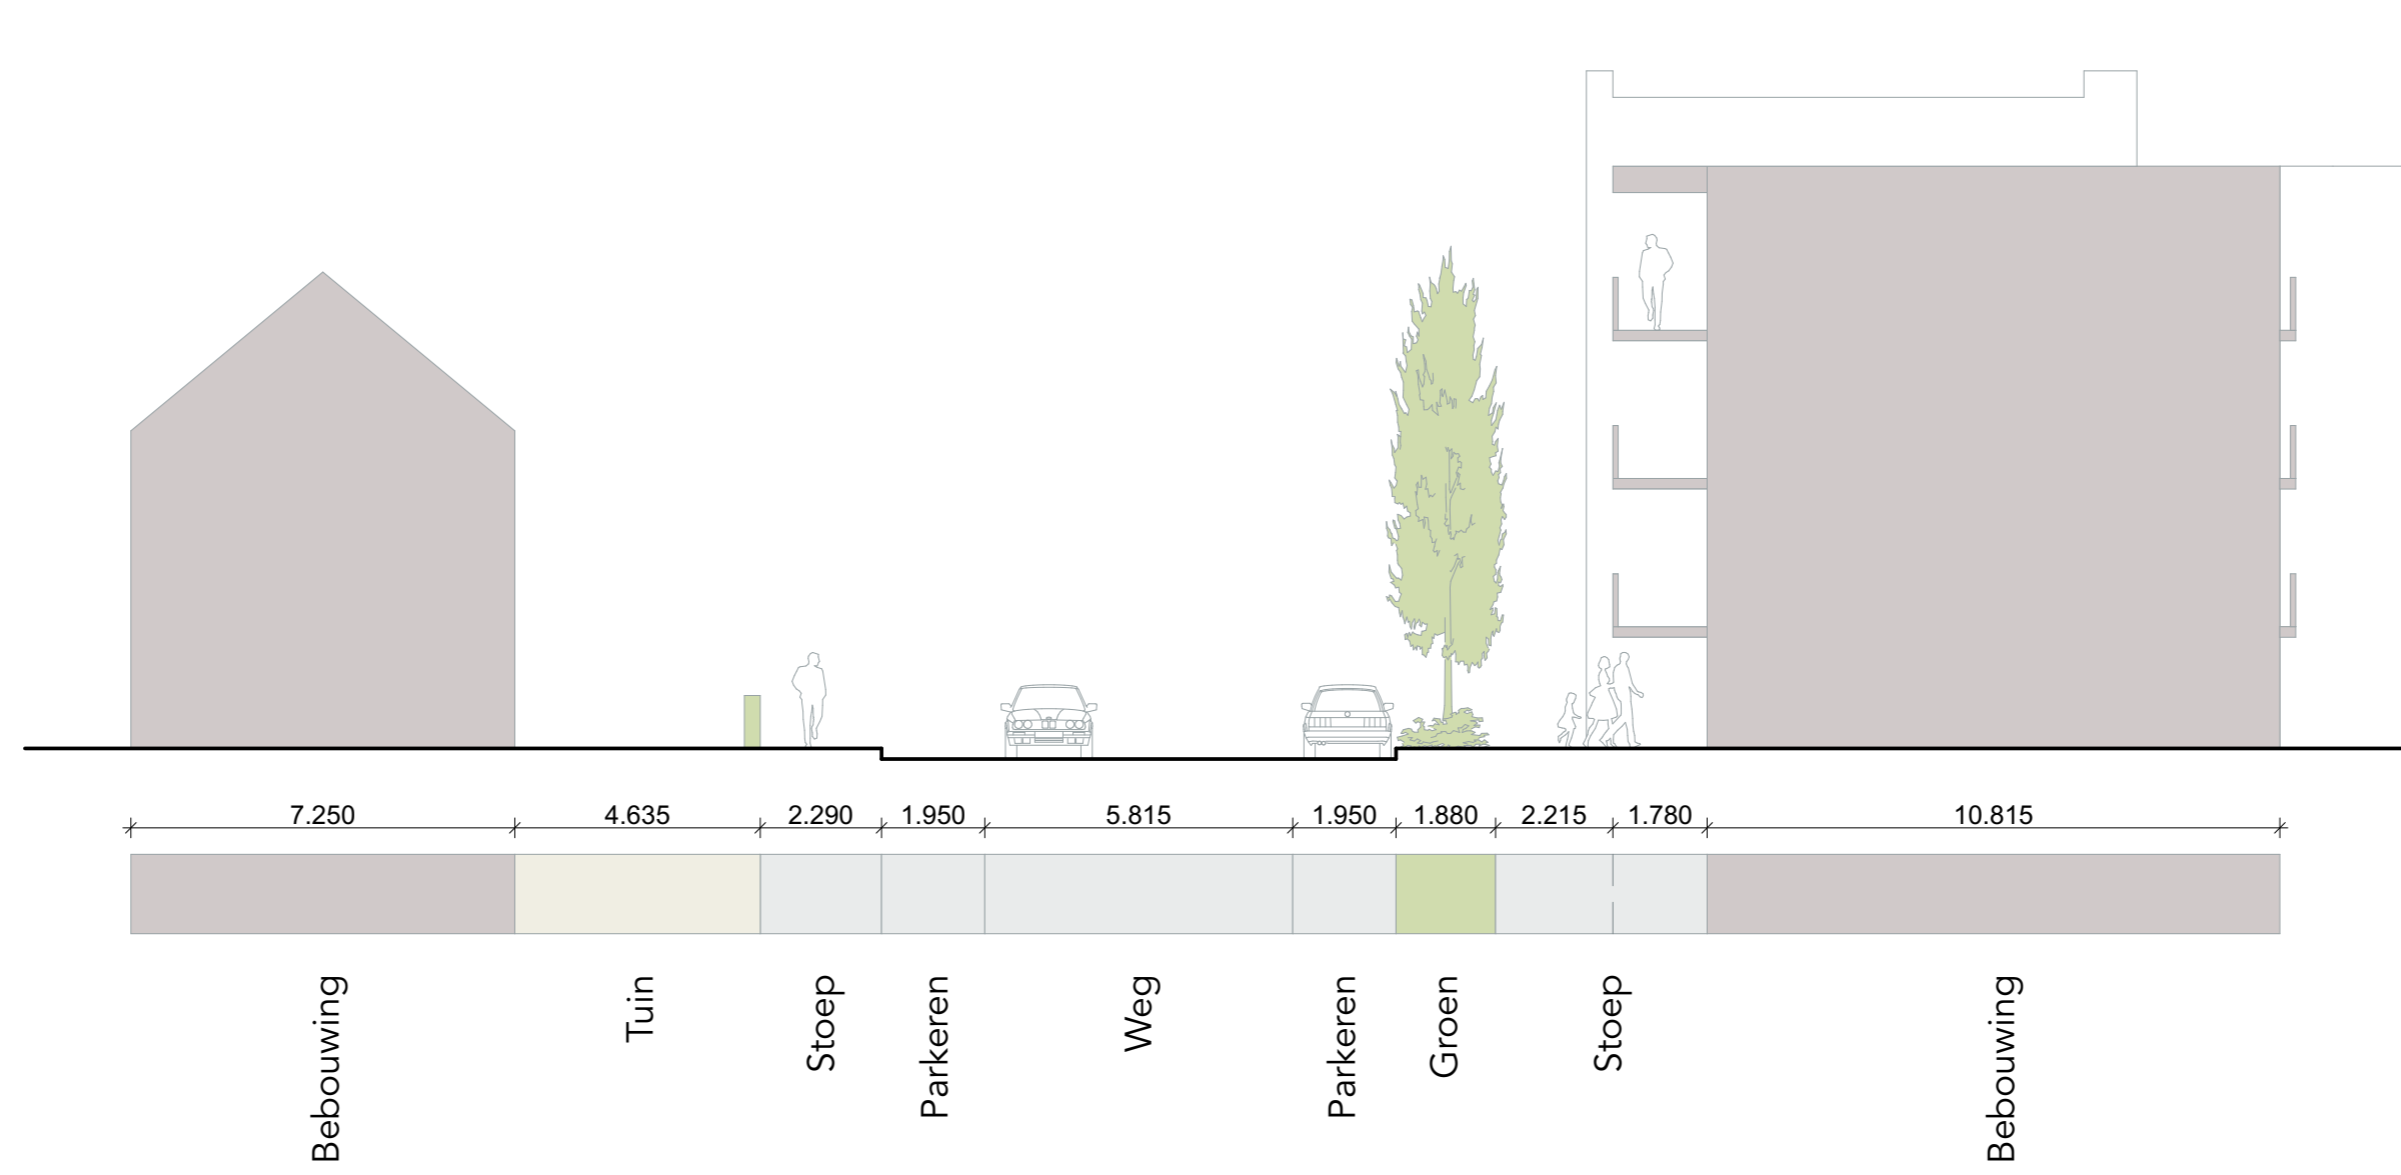
Bestaande situatie

Profiel doorsnede Ambachtsherenweg

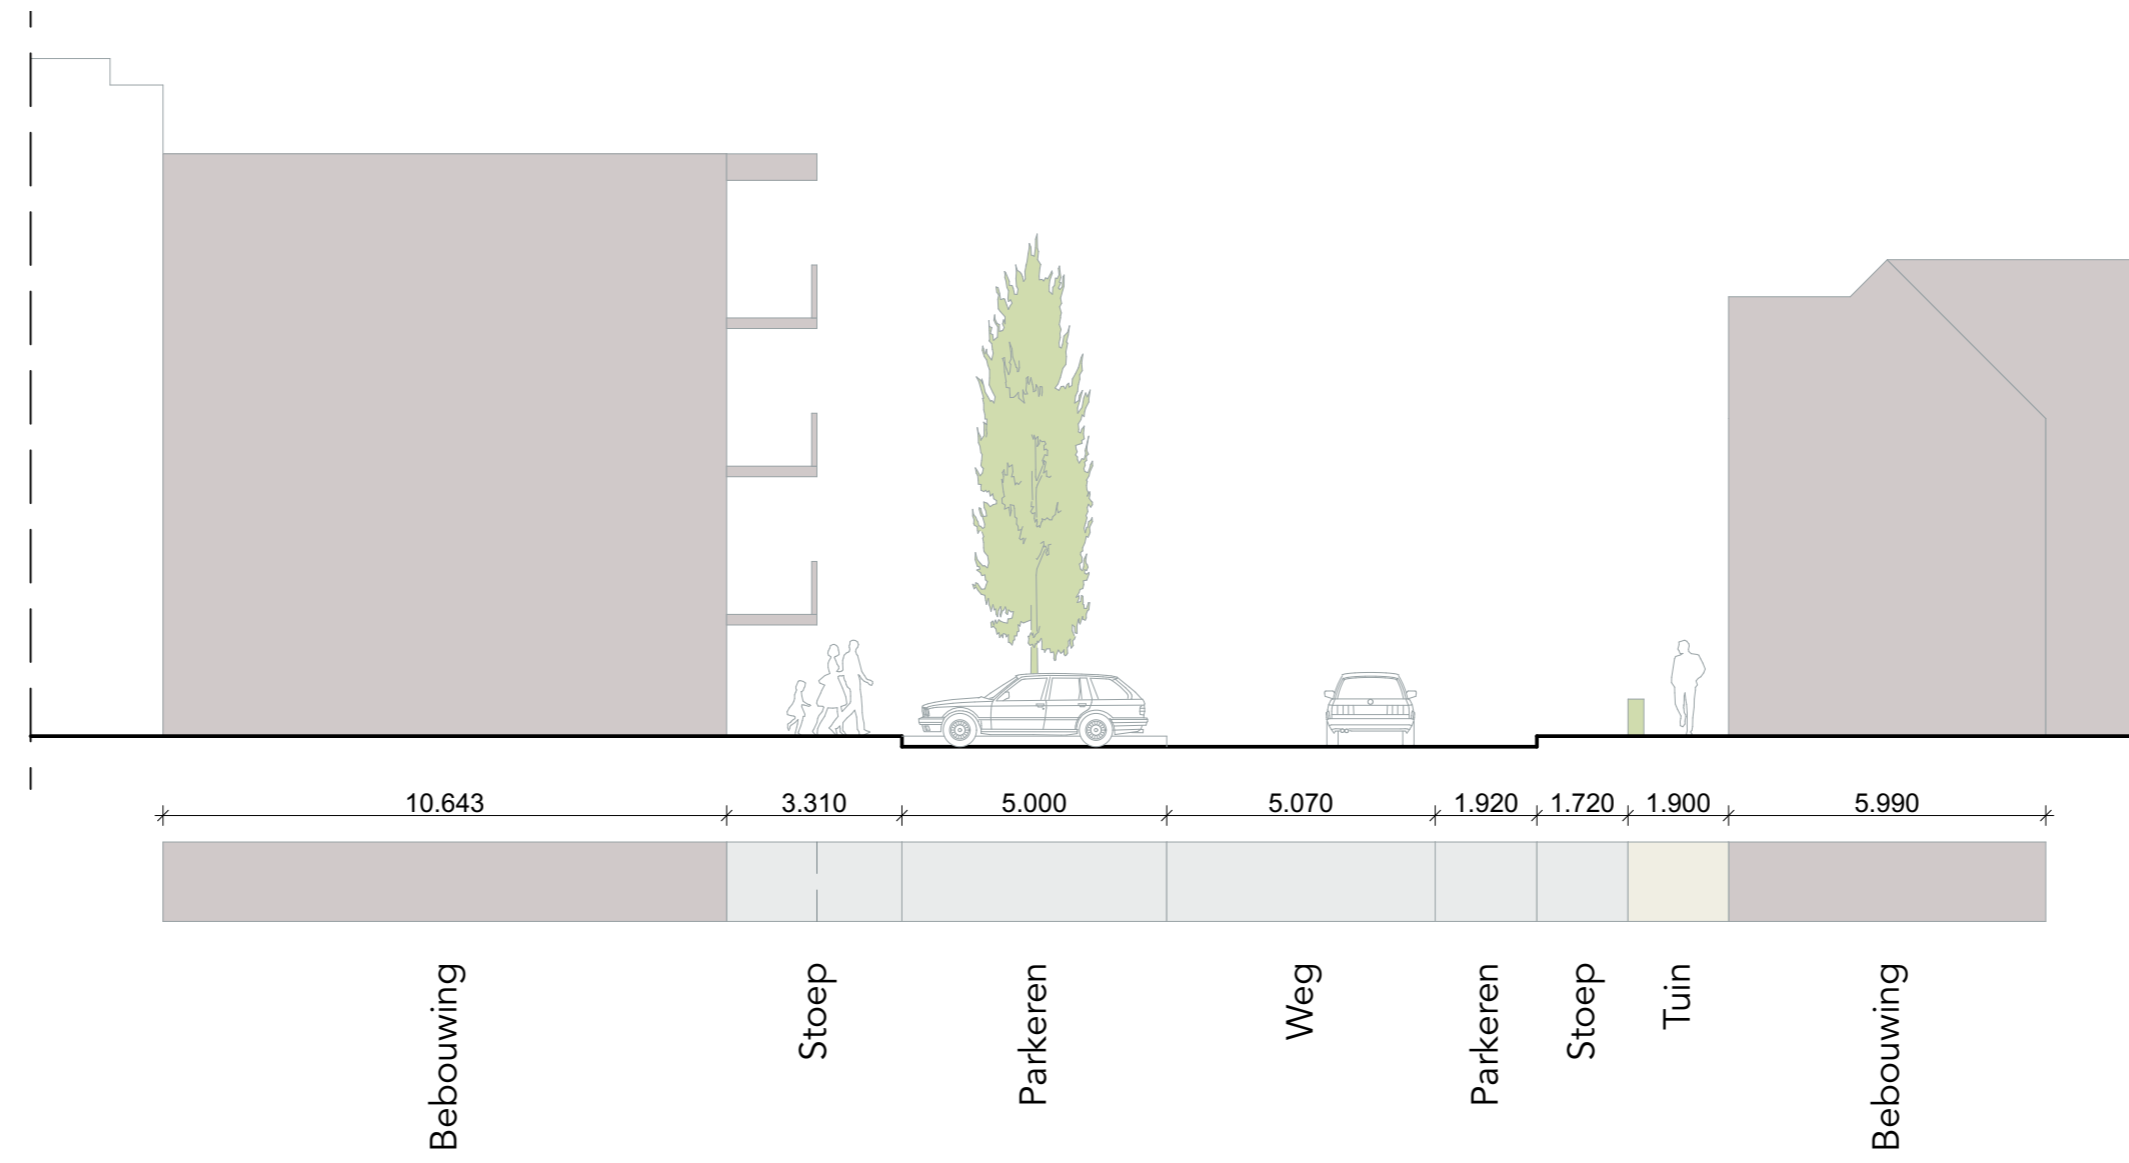
Bestaande situatie

Profiel doorsnede Kerklaan

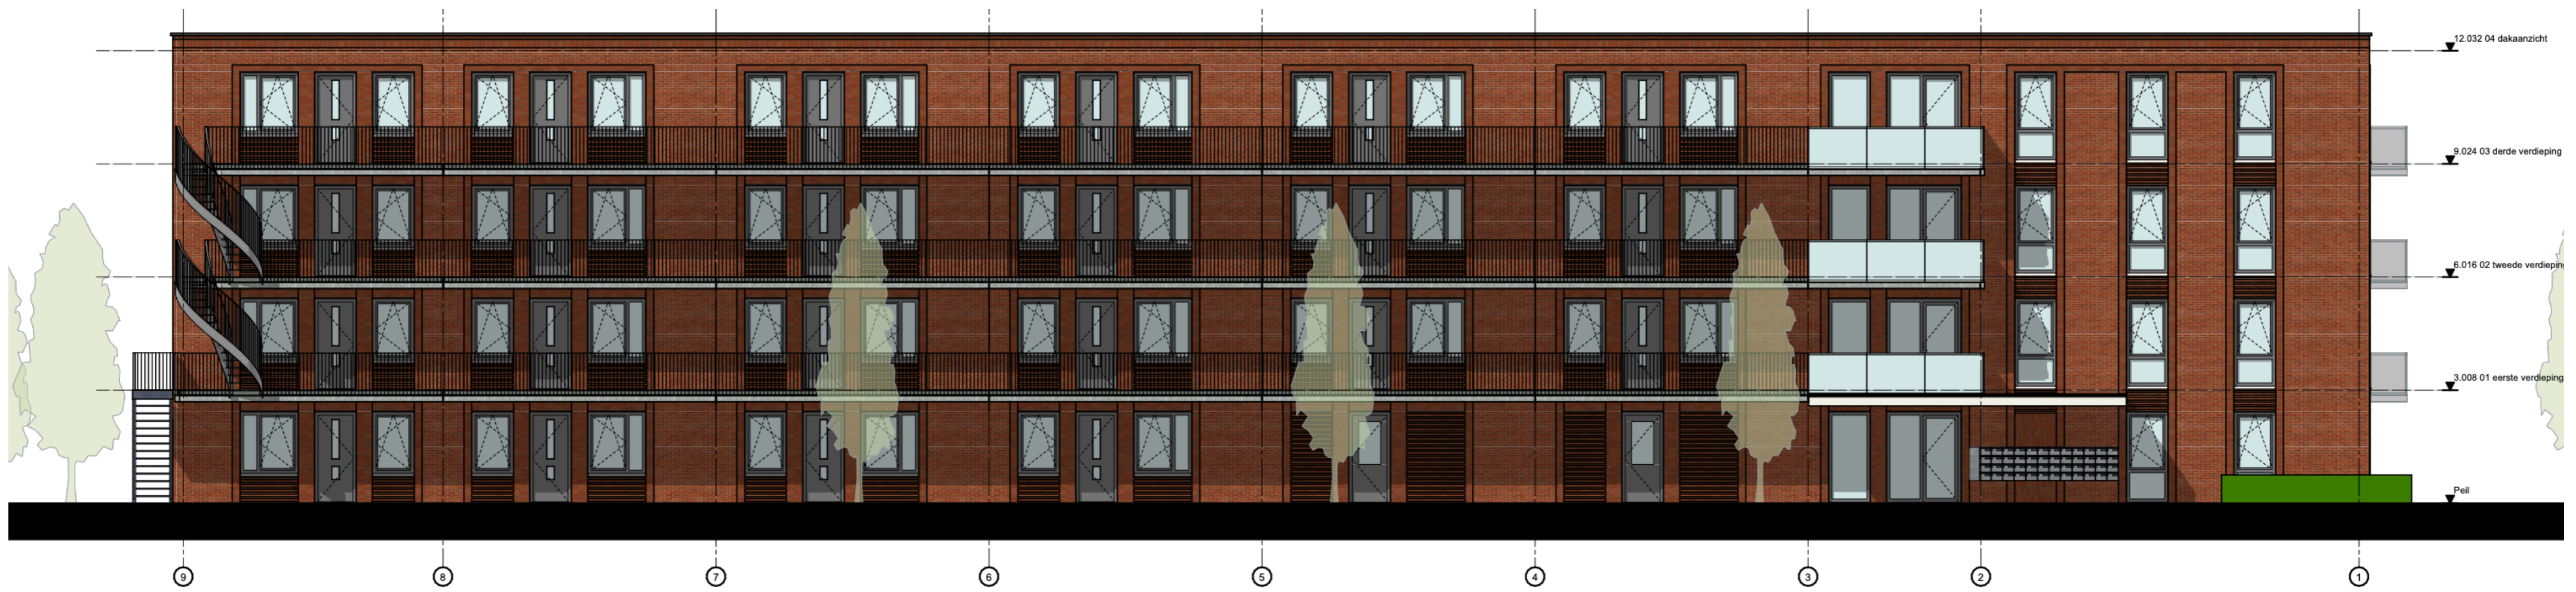
Galerijgevel Kerklaan

Metselwerk accenten ter plaatsen van de dakrand

Metselwerk accenten en framing in de gevels

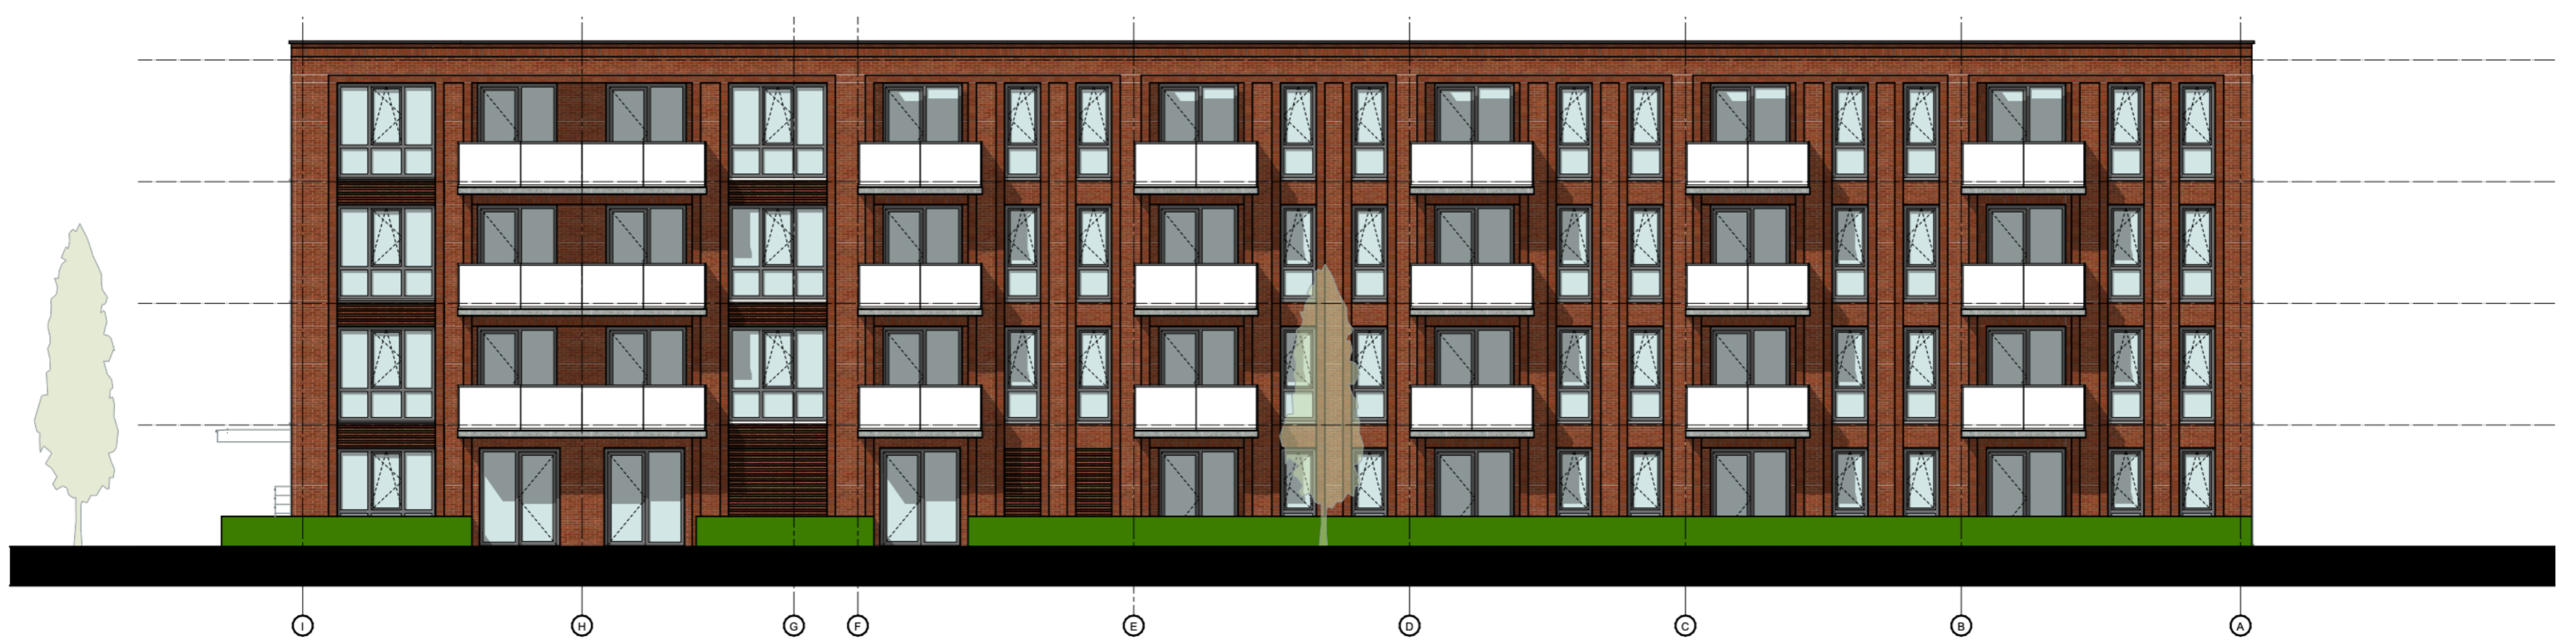
Balkongevel Ambachtsherenweg

Melkglaz balustraden aan de Ambachtsherenweg

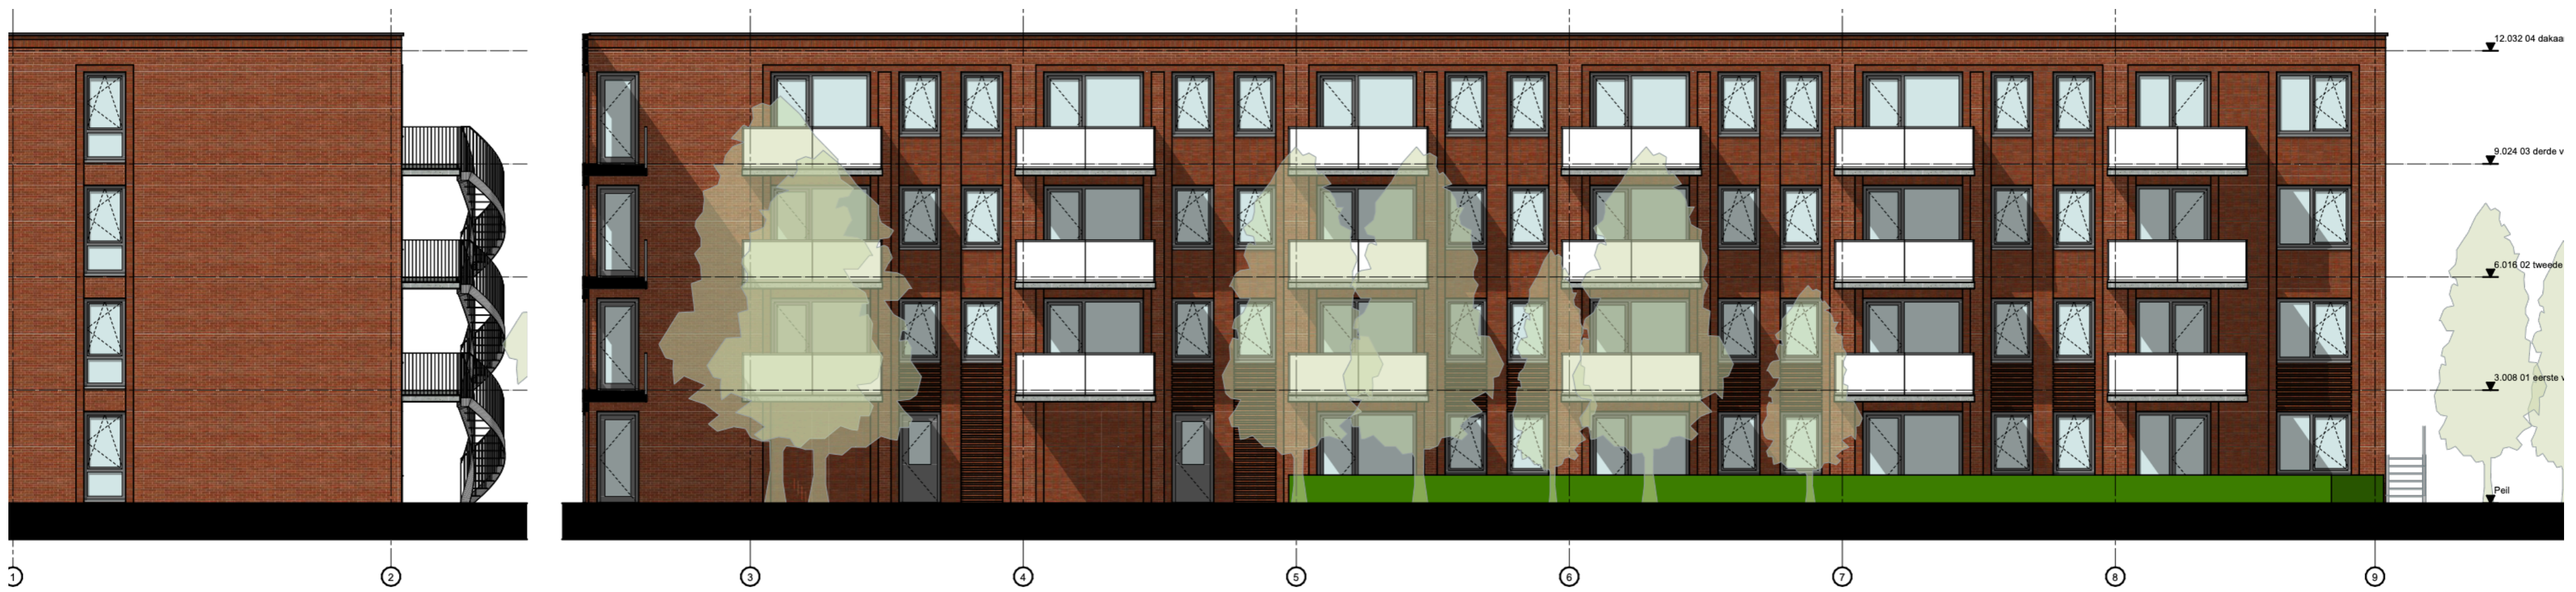
Binnengevel Kerklaan voorzien van balkons

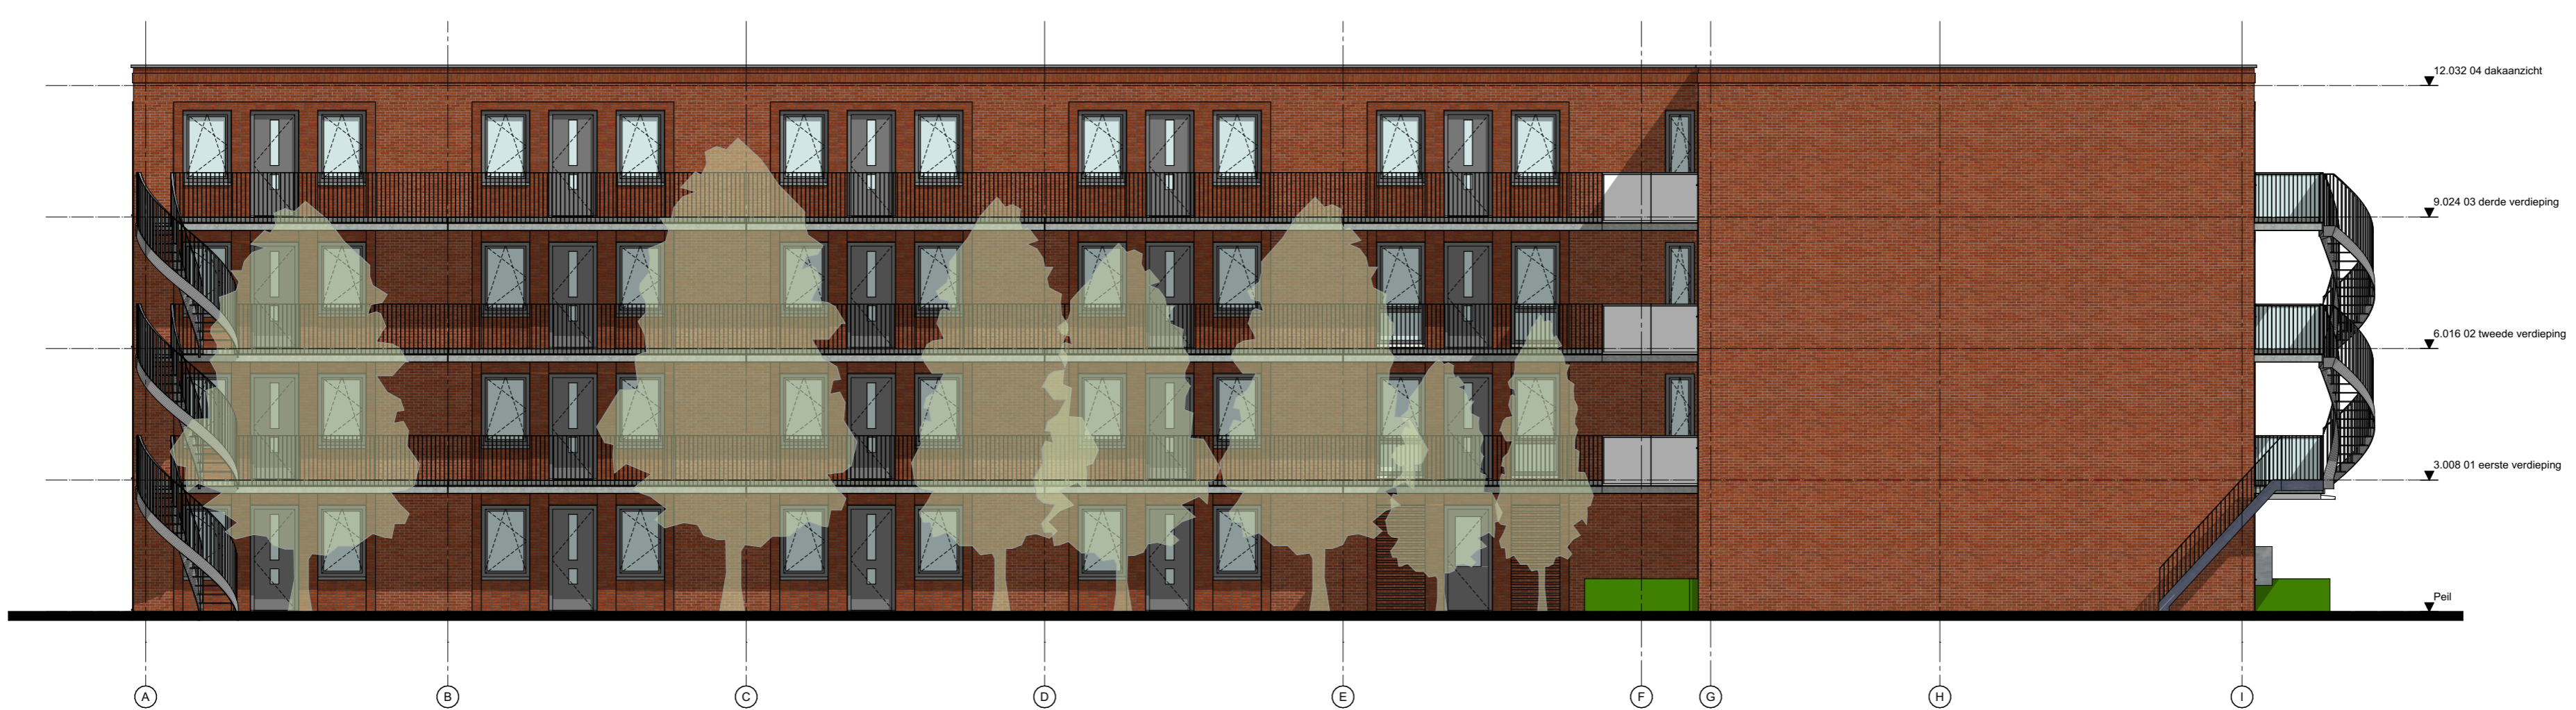
Binnengevel Ambachtherenweg voorzien van galerij

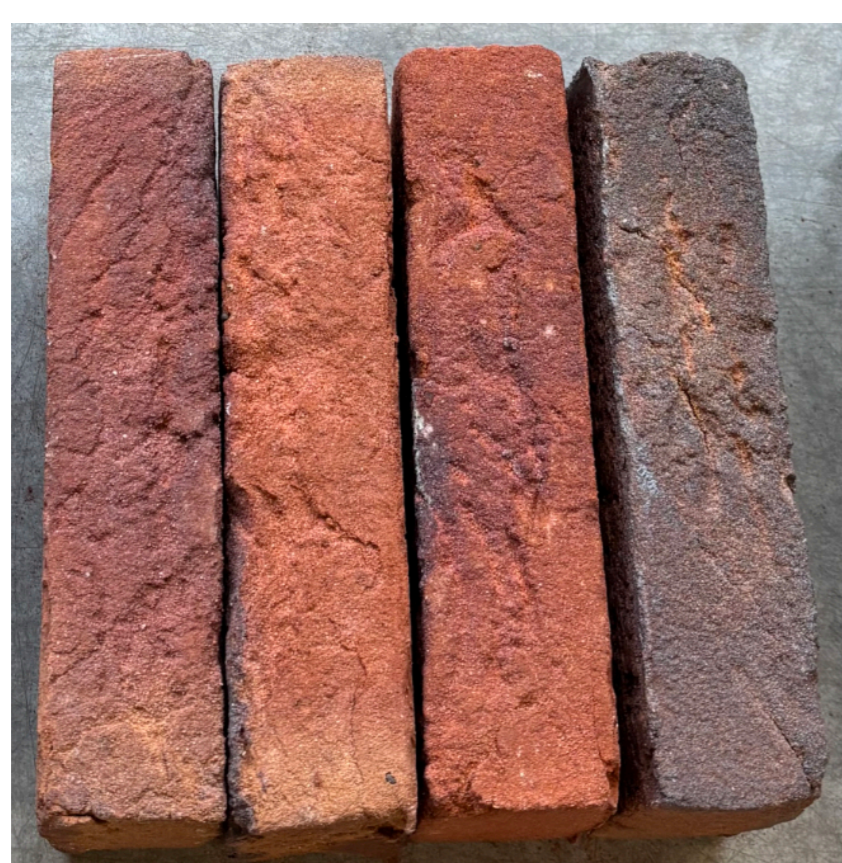
Wienerberg Altair steen 41N124

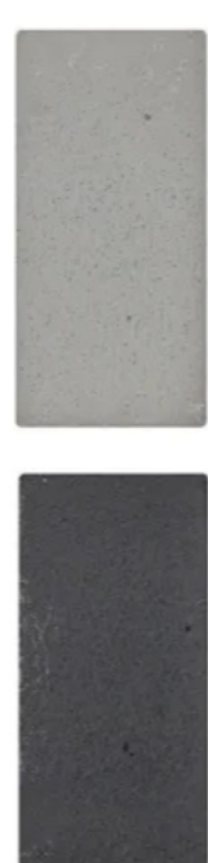
RAL 7039
Kwartsgrijs
